OPINIA TECHNICZNA
STANU WIĘZBY DACHOWEJ I STROPU
PODDASZA

OBIEKT:	Świetlica wiejska
ADRES BUDOWY :	Mechlin ul. Szkolna 36 dz. nr ewid. 212
INWESTOR :	GMINA ŚREM PLAC 20 PAŹDZIERNIKA 1 63-100 ŚREM

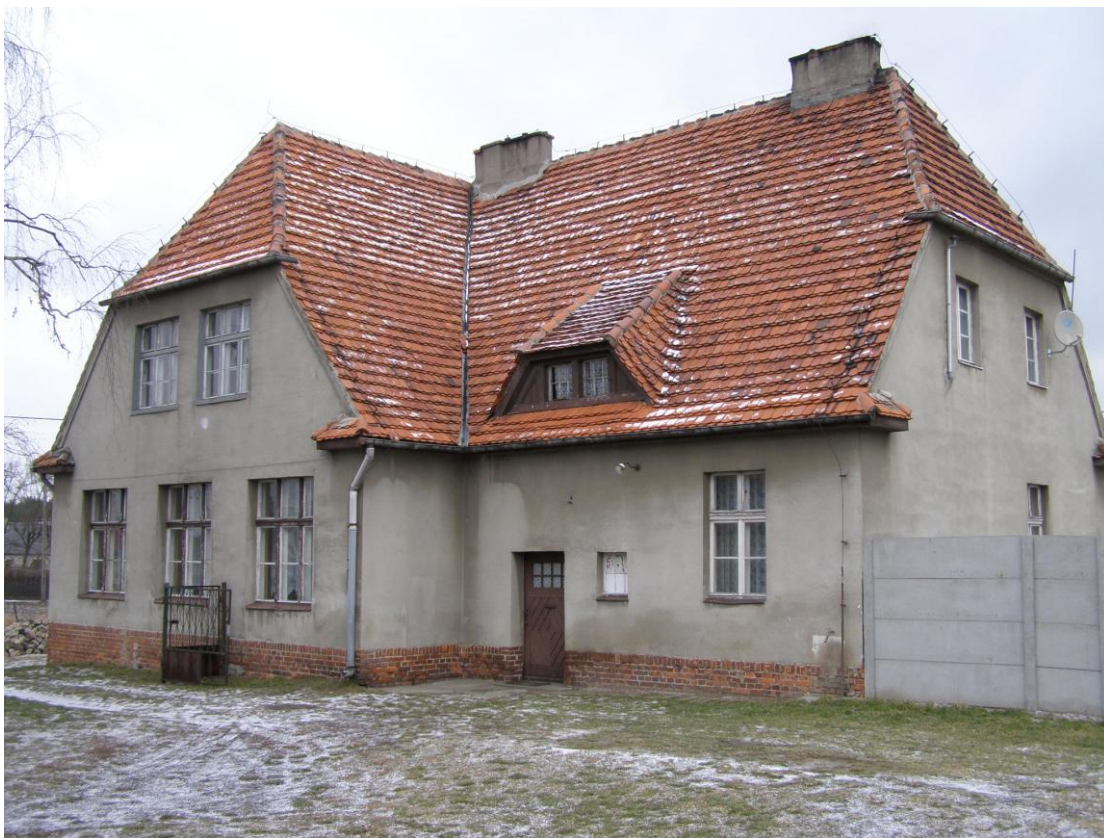
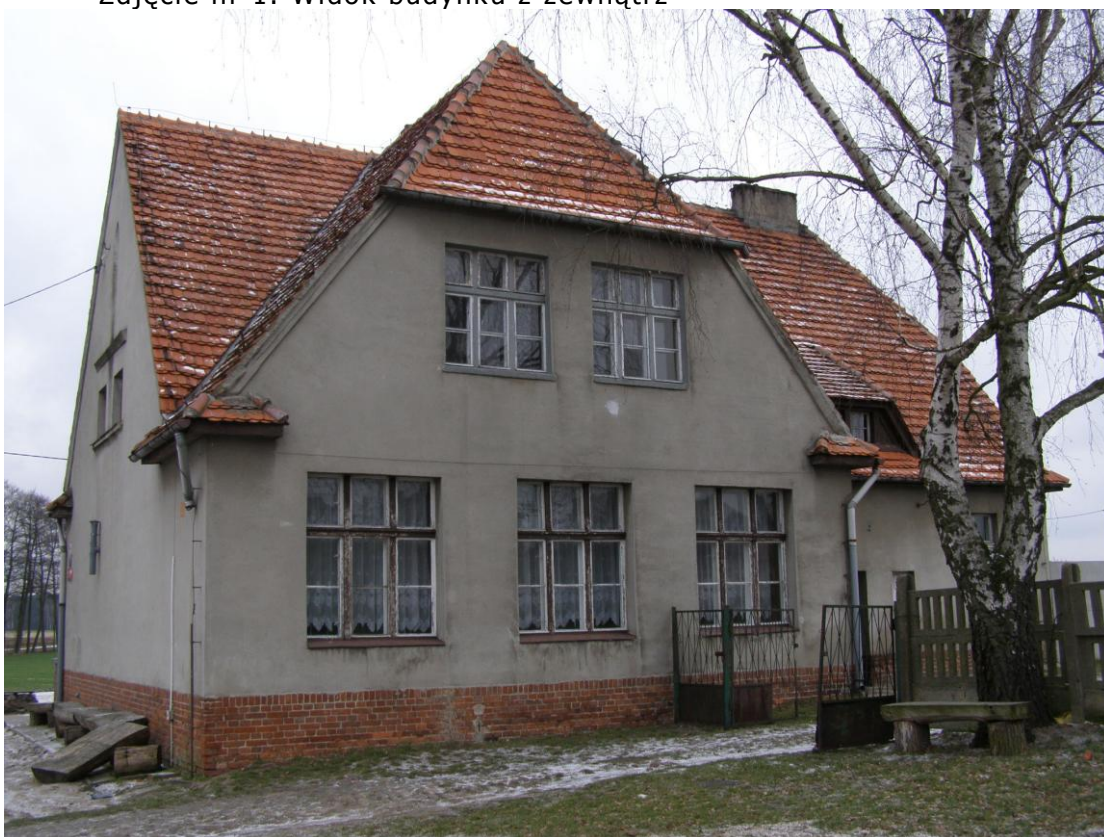
Stan techniczny dachu od zewnątrz wygląda na dobry zdjęcia nr 1,2. Jednak badając
wnikliwiej wszystkie elementy konstrukcji drewnianej dachowej są spróchniałe i posiadają
liczne ślady po spuszczeniu pospolitym i kornikach. Liczne otwory w konstrukcji, z których
wydostaje się mączka drzewna. Murłaty są w bardzo złym stanie (są spróchniałe) co
pokazuje nam zdjęcie nr 3 i 4 . Główny słup konstrukcji dachu jest spróchniały a ponadto jest
pęknięty w miejscu łączenia się miecza i odbiega od pionu (zdjęcie nr 5.) Krokwie są ugięte
pod ciężarem dachówki.

Zdjęcie nr 1. Widok budynku z zewnątrz

Zdjęcie nr 2. Widok budynku z zewnątrz

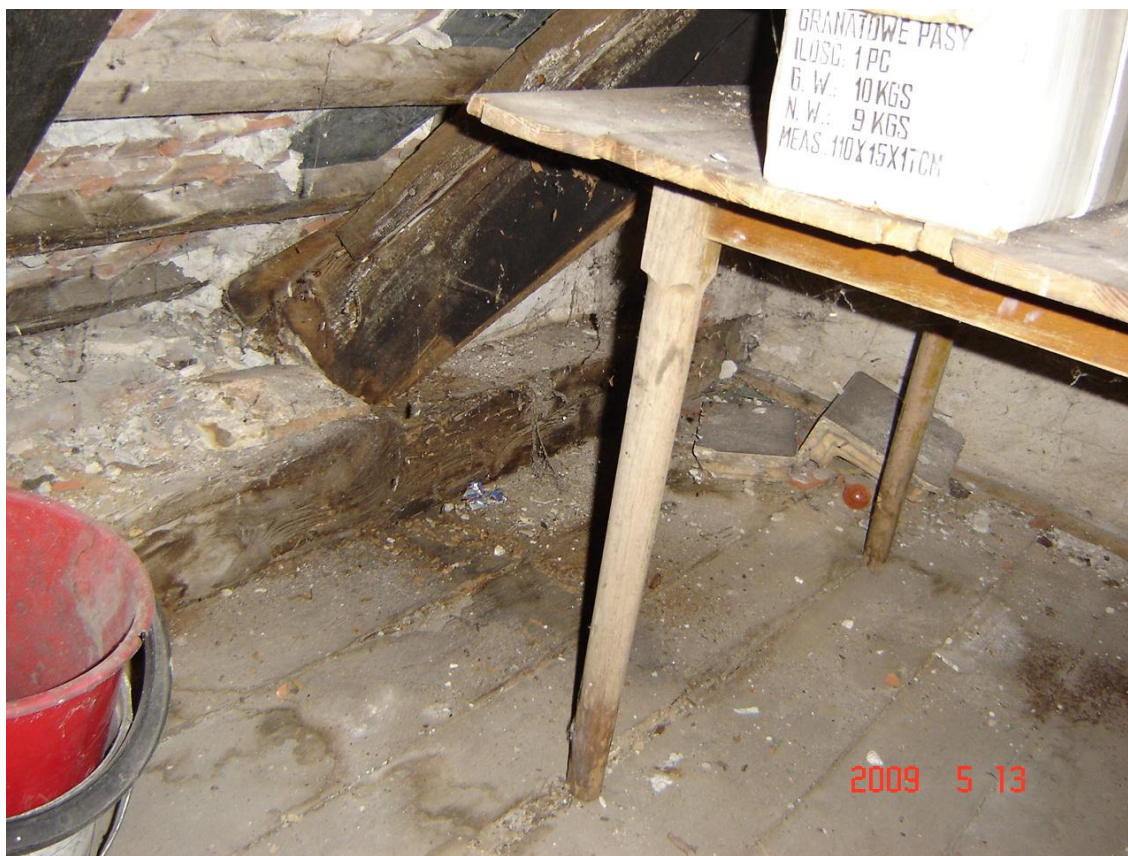
Zdjęcie nr 3. Widok połączenia murłaty z krokwią

Konstrukcja dachu i stropu poddasza jest w bardzo złym stanie technicznym. Słup i murlaty, na których opiera się cała konstrukcja dachu w najbliższym czasie ulegną całkowitemu zniszczeniu co spowoduje zawalenie się dachu. Elementy konstrukcyjne więźby dachowej – wykazują przekroczenia stanów granicznych nośności oraz stanów granicznych przydatności do użytkowania. Konstrukcję dachu i stropu poddasza należy niezwłocznie rozebrać i ponownie odtworzyć z nowych elementów drewnianych. Na dzień dzisiejszy w budynku tym nie powinien znajdować się żaden lokator gdyż dach i strop powoduje zagrożenie dla ludzi i mienia. Do czasu rozbiórki i ponownego wykonania stropu poddasza i dachu należy lokatorów z budynku przeprowadzić do lokali zastępczych.

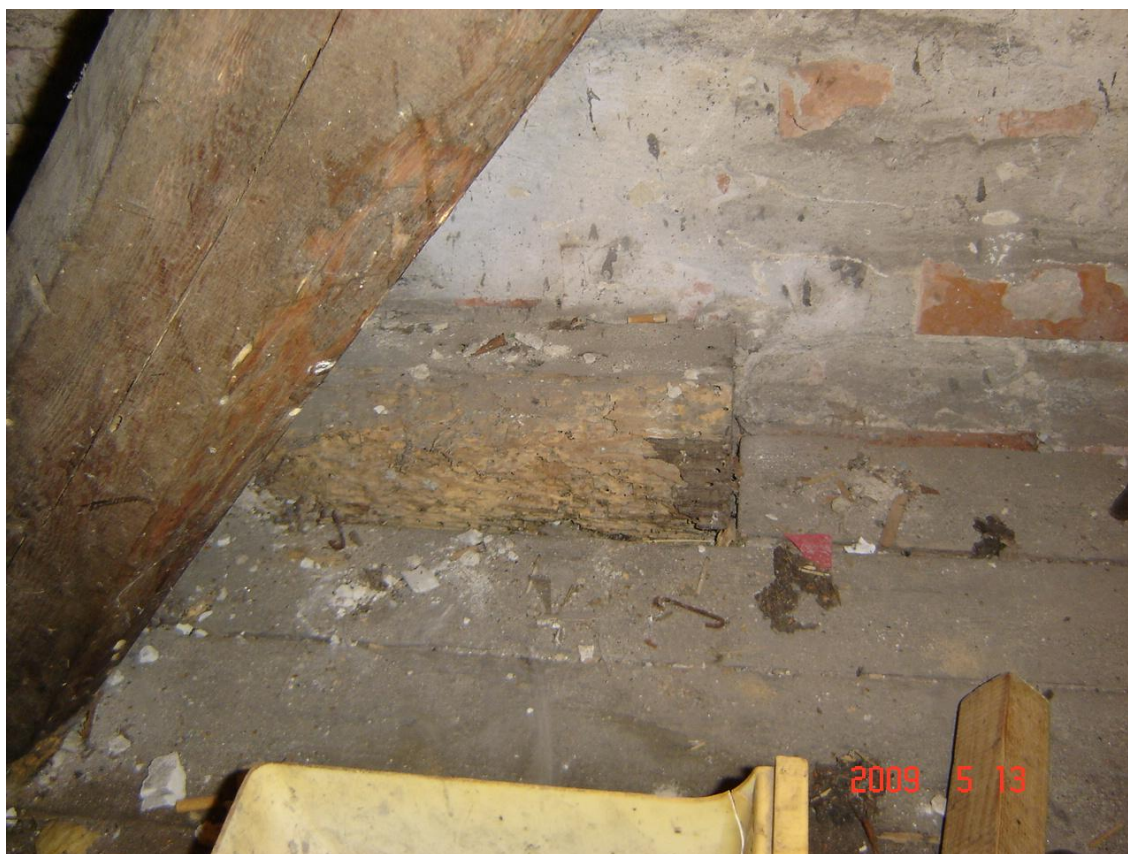
Zdjęcie nr 4. Widok spróchniałej murłaty

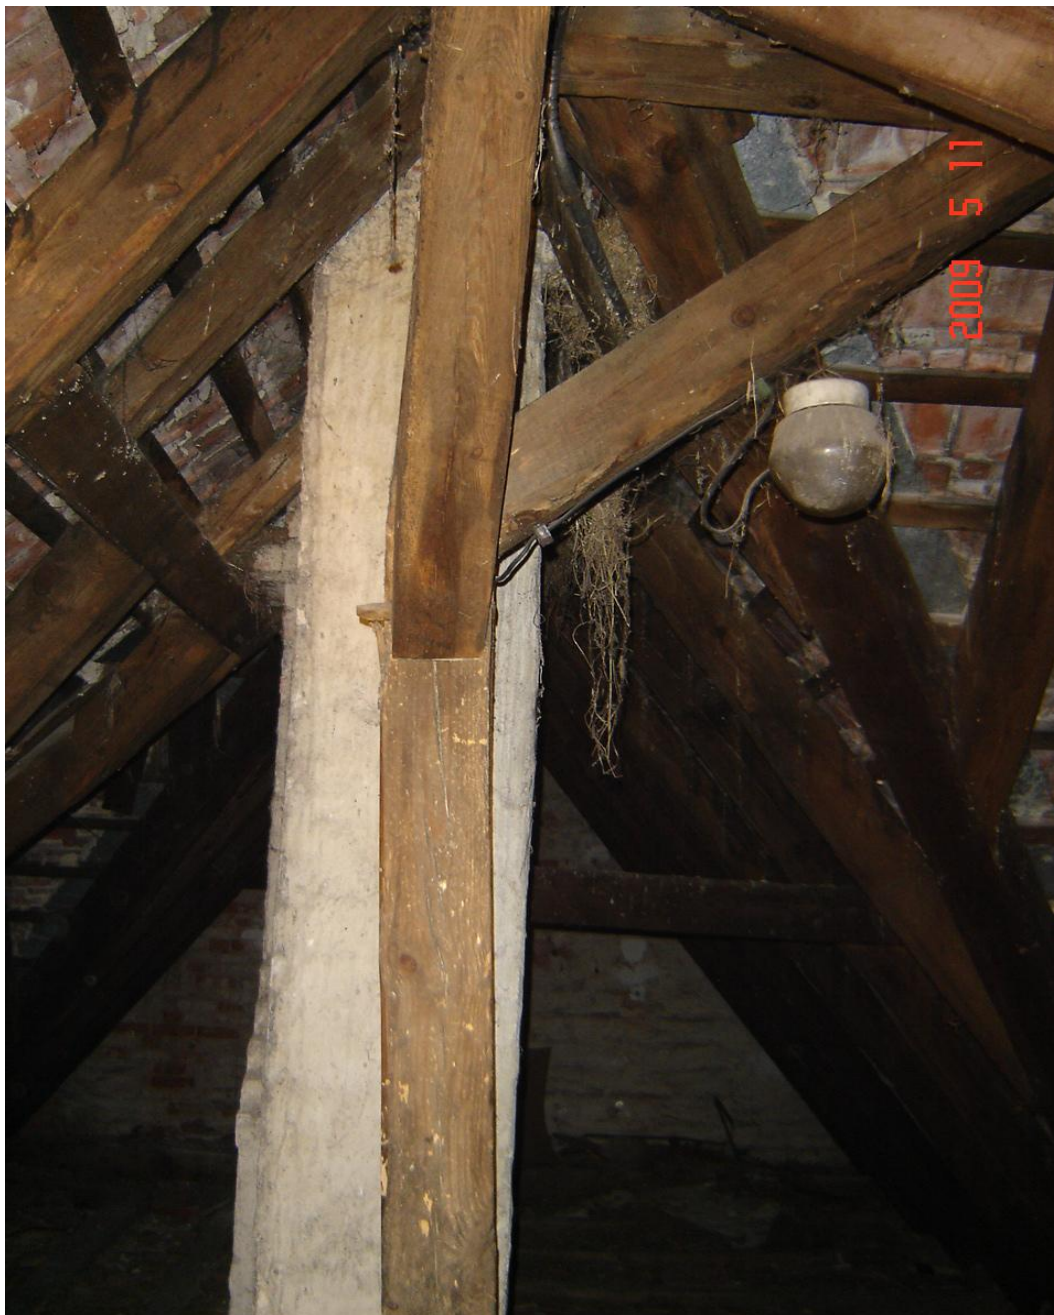
Zdjęcie nr 5. Widok głównego słupa

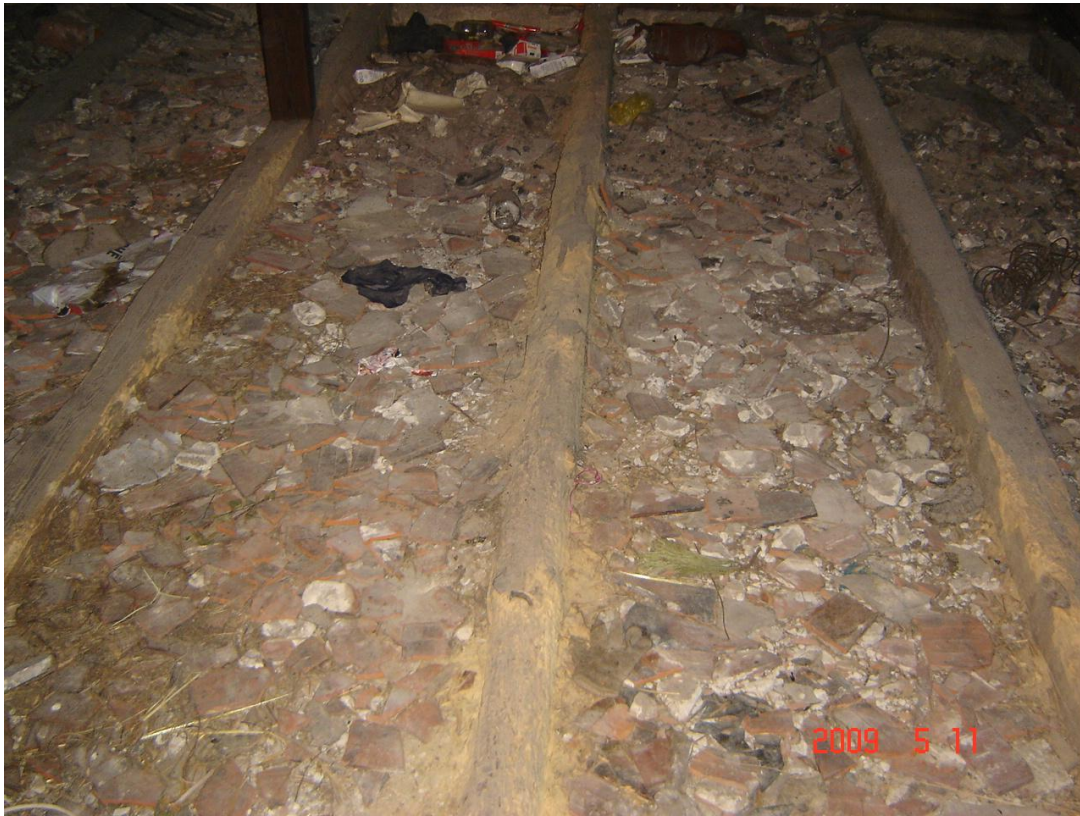
Belki stropu poddasza są także zaatakowane przez szkodniki. Przekroje belek widocznych
niektórych miejscach są zmniejszone do 60% powierzchni przekroju (zdjęcie nr 6 i 7).
Dodatkowo strop został obciążony połamaną dachówką ceramiczną z rozbiórki (zdjęcie nr 8 i
9). W jednym miejscu strop jest zarwany, brak zakotwienia belek przy kominie (zdjęcie nr 10
i 11).

Zdjęcie nr 6. Widok belek stropu poddasza

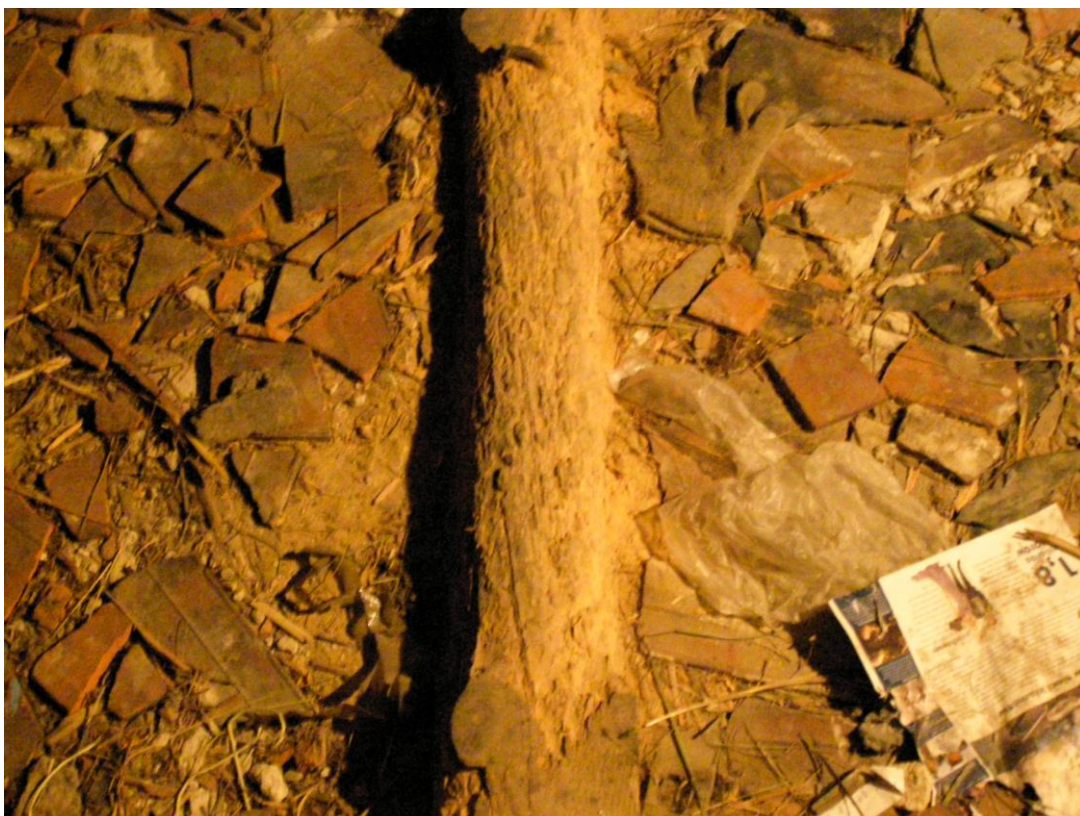
Zdjęcie nr 7. Widok belki stropu poddasza

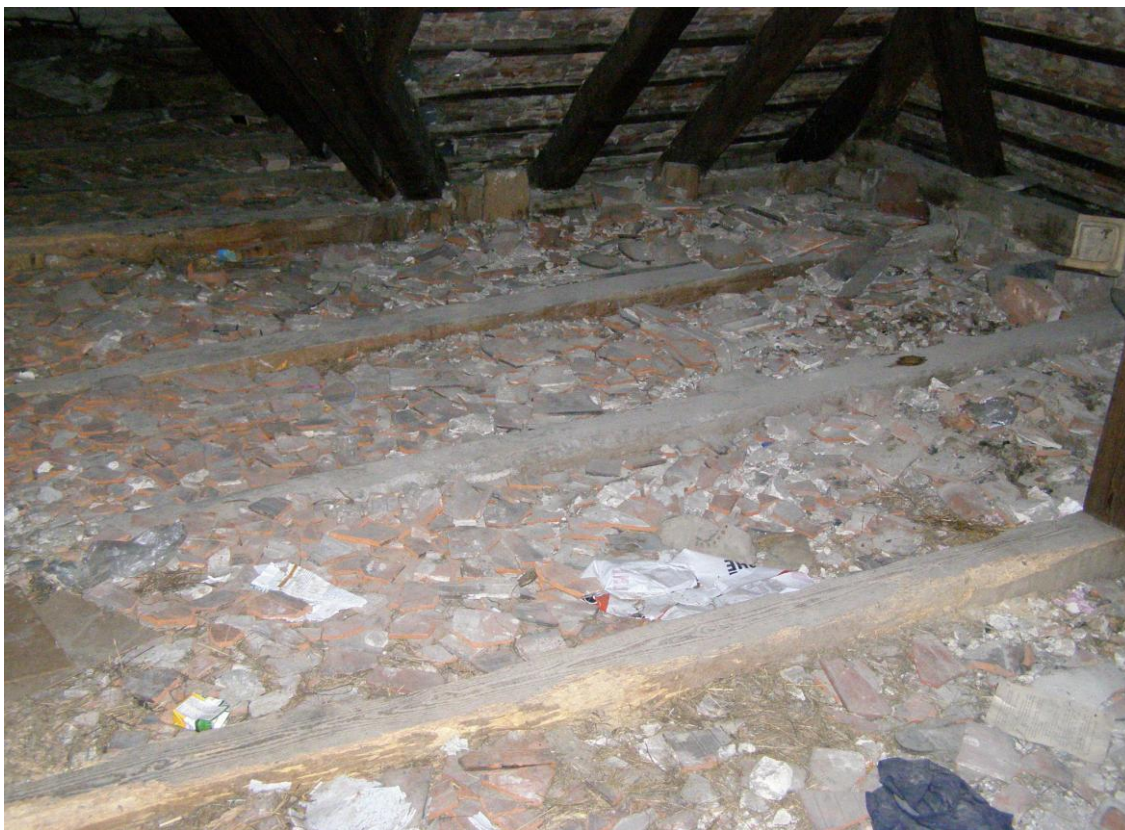
Zdjęcie nr 8. Widok stropu - wypełnienia powierzchni między belkami stropowymi połamaną dachówką.

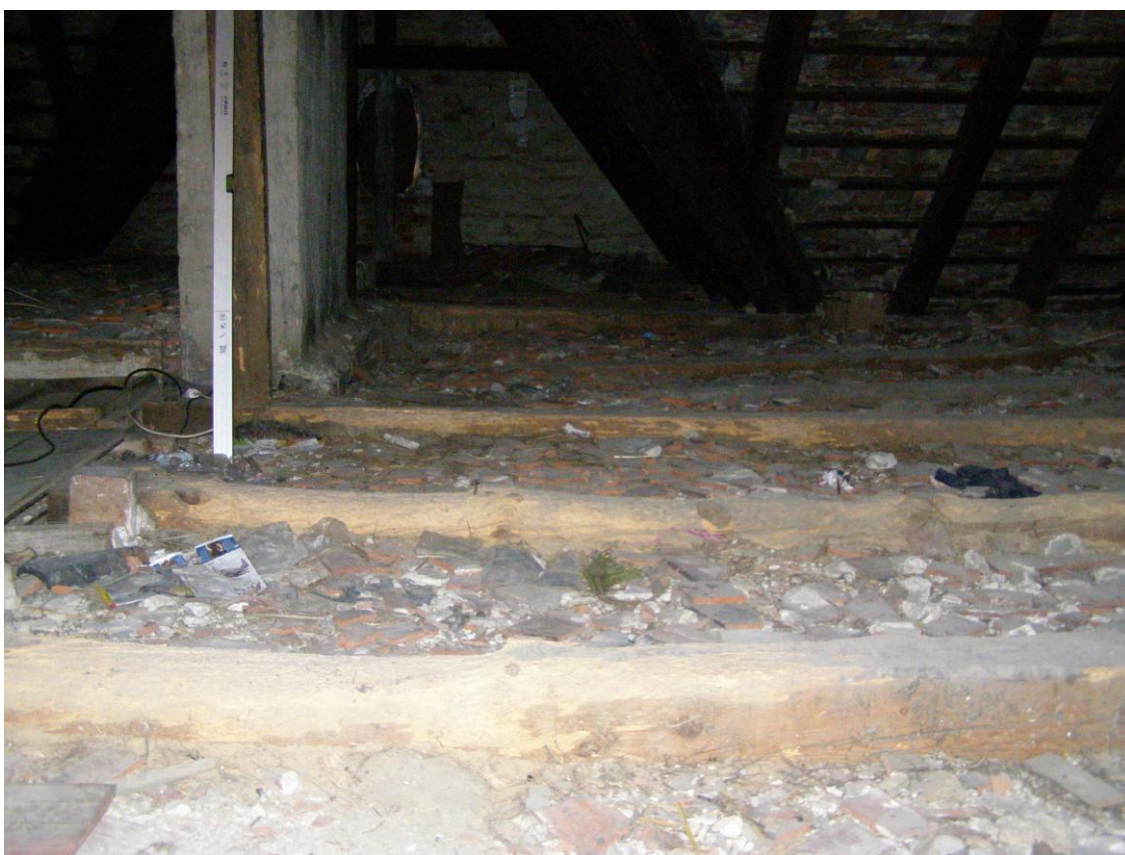
Zdjęcie nr 9. Widok stropu poddasza

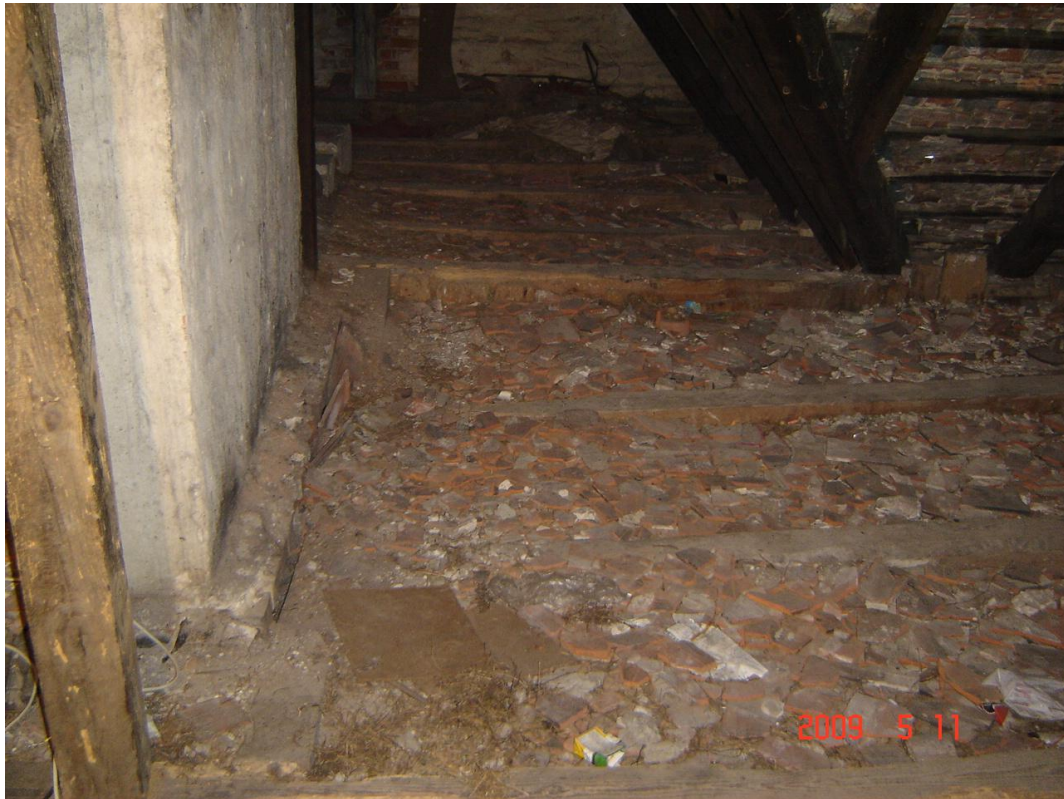
Zdjęcie nr 10. Widok stropu poddasza – zarwany strop

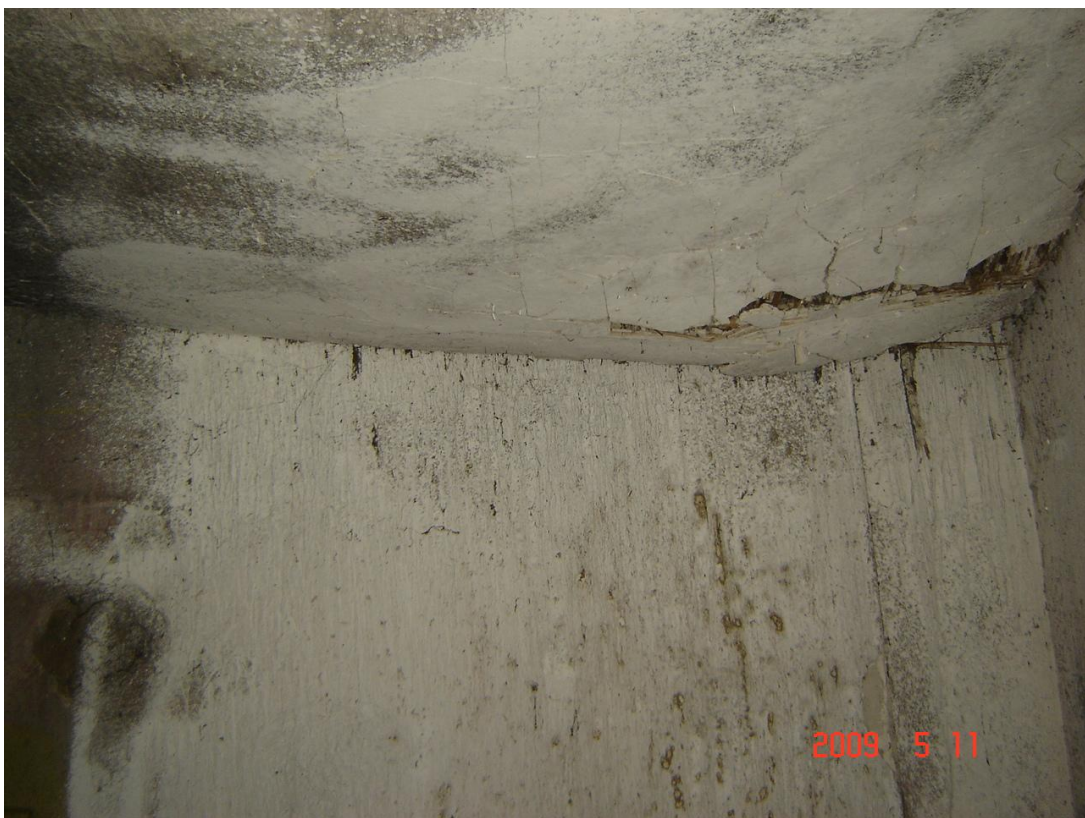
Zdjęcie nr 11. Widok zarwanego stropu poddasza od spodu
